# Begutachtung einer rekultivierten Kiesabbaufäche in Altach

Auf Anfrage der Agrarbezirksbehörde Bregenz für die Gemeinde Altach

Jänner 2015

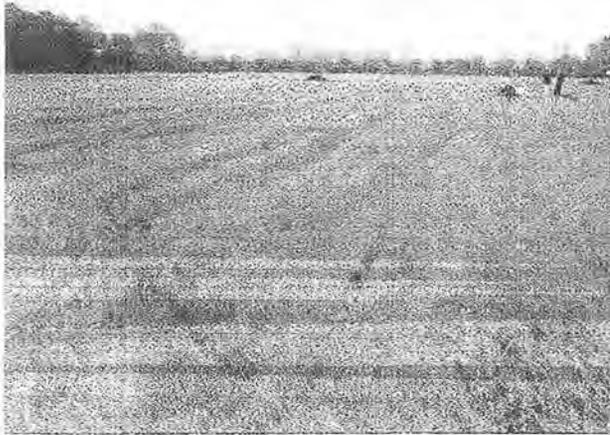
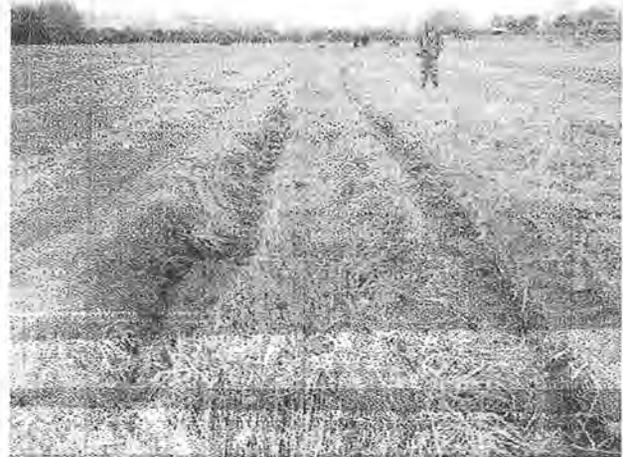
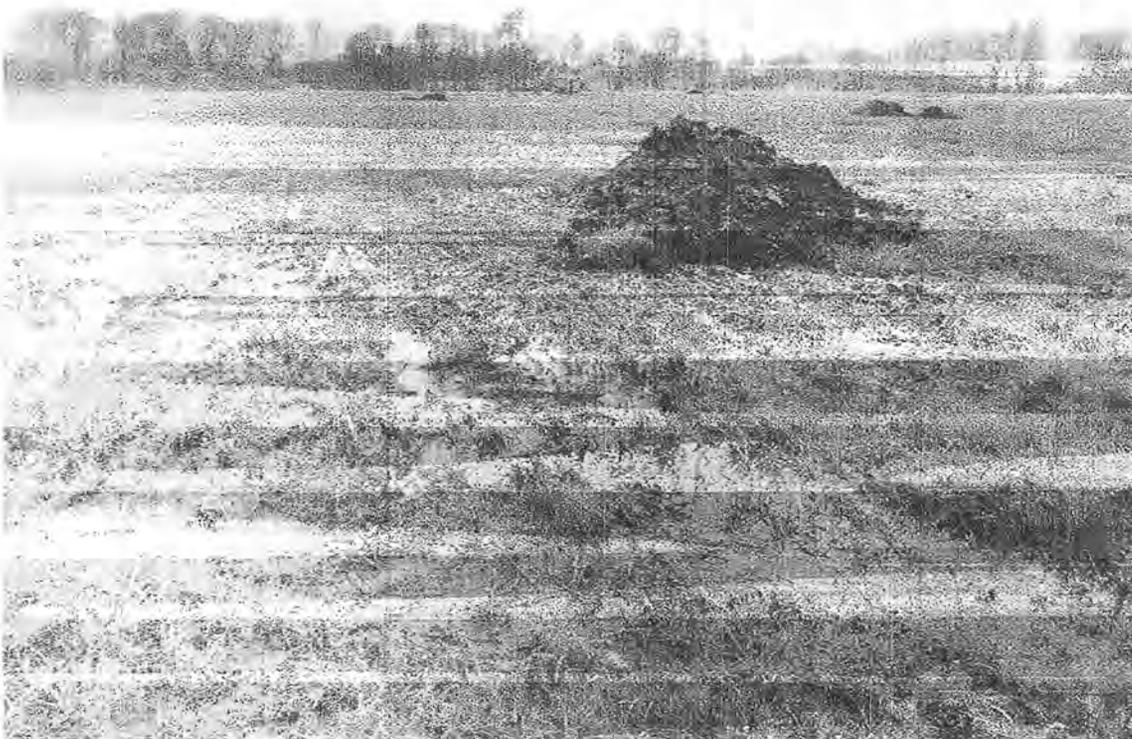
Die Fläche weist von Norden nach Süden ein leichtes Gefälle auf. Die Oberfläche ist über die ganze Fläche von Fahrspuren zerfurcht, in denen sich das Tagwasser staut. Flache Senken sind ebenfalls mit Wasser gefüllt.

Abbildung 1. Rekultivierte Fläche einer ehemaligen Kiesgrube: Das Relief ist von Fahrspuren und flachen Sutteln, gefüllt mit Regenwasser, gekennzeichnet.

- Durch Nachmodellierung des Geländes mit dem Bagger werden Senken ausgeglichen und die Oberfläche urglasförmig ausgestaltet (bombierte Oberfläche, leichtes Gefälle zu den beidseitigen Gräben). Dabei kann der Aushub der Gräben verwertet werden.

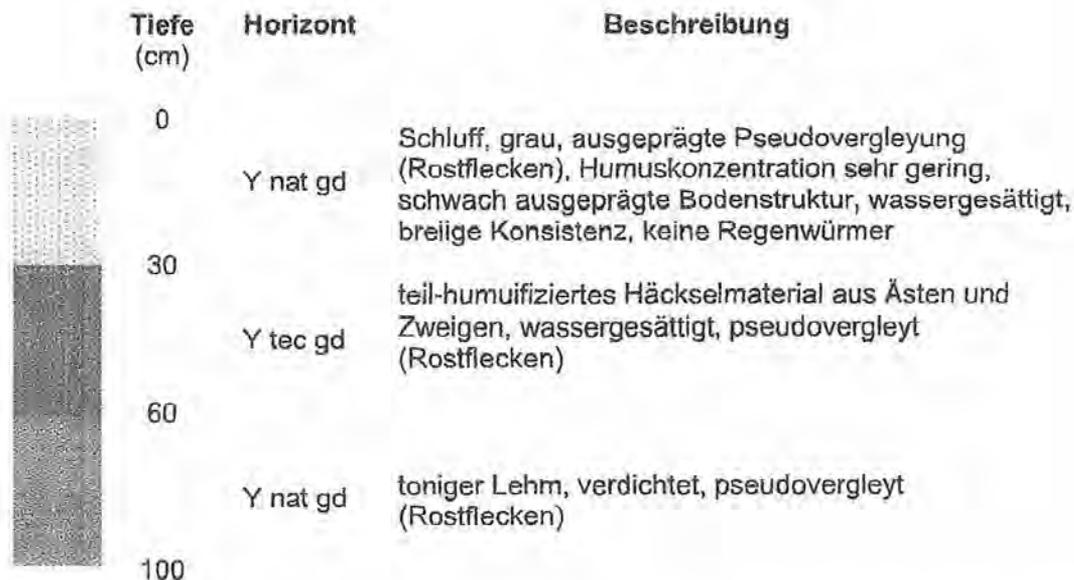
Der oberste Horizont, in dem die Grasnarbe wurzelt, besteht aus einem grauen, schluffigem Material ohne Humusfärbung mit sehr schwach ausgebildeter Bodenstruktur. Die Mächtigkeit des Horizontes schwankt zwischen 10 und 50 cm. Es handelt sich dabei um Aushubmaterial aus vormals tieferen Schichten (Ausgangsmaterial), das nicht mit Humus angereichert ist. Über die gesamte Horizonttiefe sind rote Flecken zu verzeichnen, die von einem ausgeprägten Tagwasserstau zeugen (pseudovergleyung). Während der Begehung war das Material mit Wasser gesättigt und wies dadurch eine breiige Konsistenz auf.

Der zweite Horizont besteht in der Regel aus einem, dicht gelagerten, teilweise humifizierten, holzigen Häckselmaterial aus noch deutlich erkennbaren Ästen und Zweigen. Die Mächtigkeit des Horizontes schwankt zwischen 30 und 50 cm. Die Lagerung ist sehr dicht und weist auf einen Einbau mit der Schubraupe hin.

Ab einer Tiefe von ca. 60 – 70 cm befindet sich ein lehmiges Material mit einem etwas höheren Tongehalt als die oberste Rekultivierungssicht. Der Horizont ist durch den Einbau mit der Schubraupe stark verdichtet. Die Wasserleitfähigkeit ist sehr gering.

Abbildung 2. Beschreibung eines typischen Profils. Bodentyp: Deponieboden (Kilian, 2002).

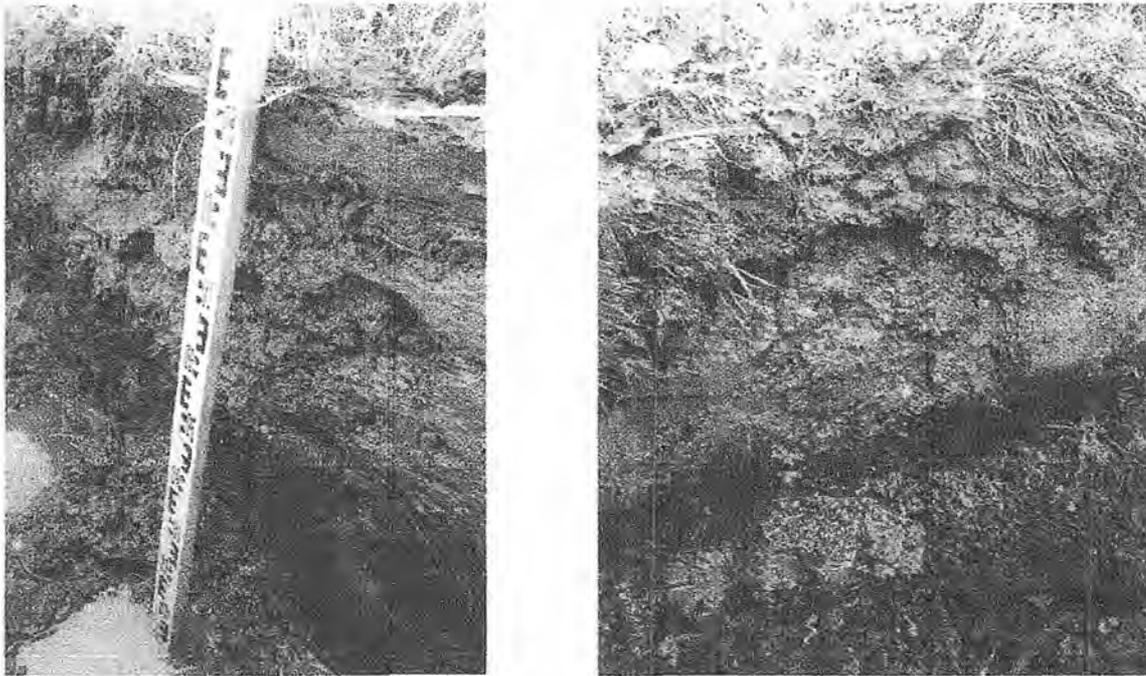
Abbildung 3. Beispiele für den typischen Profilaufbau der Rekultivierungsschicht: An der Basis ein verdichteter toniger Lehm, oben grauer Schluff, dazwischen teil-humifiziertes Häckselmaterial.

Durch den Einbau von feuchtem Bodenmaterial mit der Schubraupe wird durch die Ausübung von Scherkräften die Bodenstruktur zerstört. Das flächige Überfahren führt zur Ausbildung von grobporenarmen Verdichtungshorizonten mit geringem Porenvolumen. Dadurch sind das Wasseraufnahmevermögen, die Wasserleitfähigkeit und die Wasserspeicherkapazität verringert und das Tiefenwachstum der Pflanzenwurzeln behindern. Verdichtungen unterhalb der Wurzelzone, sind auf natürlichem Wege nicht mehr zu reparieren. Die Textursprünge zwischen den eingebauten Materialien stellen ein zusätzliches Hindernis für den vertikalen Wassertransport dar. Die roten Oxidationsflecken in der obersten Rekultivierungsschicht dokumentieren ausgeprägten Tagwasserstau (pseudoverlgeyung). Darüber hinaus kann das verwendete humusarme Material weniger Wasser speichern, als ein vergleichbares Material mit für Oberböden typischen Humuskonzentrationen. Die Versickerung von Tagwasser in den Grundwasserkörper ist durch die Textursprünge und verdichteten Materialien zusätzlich herabgesetzt.

- Mit geeignetem Gerät erfolgt eine Tiefenlockerung und Vermischung des Bodens bis in eine Tiefe von einem Meter. Dazu eignet sich z.B. eine Tiefenrotationsspatenmaschine. Der Textursprung zum unterliegenden Häcksel-Horizont wird dadurch aufgebrochen und die Materialien vermischt. Beispiel und Kontakt eines spezialisierten Unternehmens: <http://zurbuchen-bodenschutz.ch/rekultivierungen/boden-mischen/>).

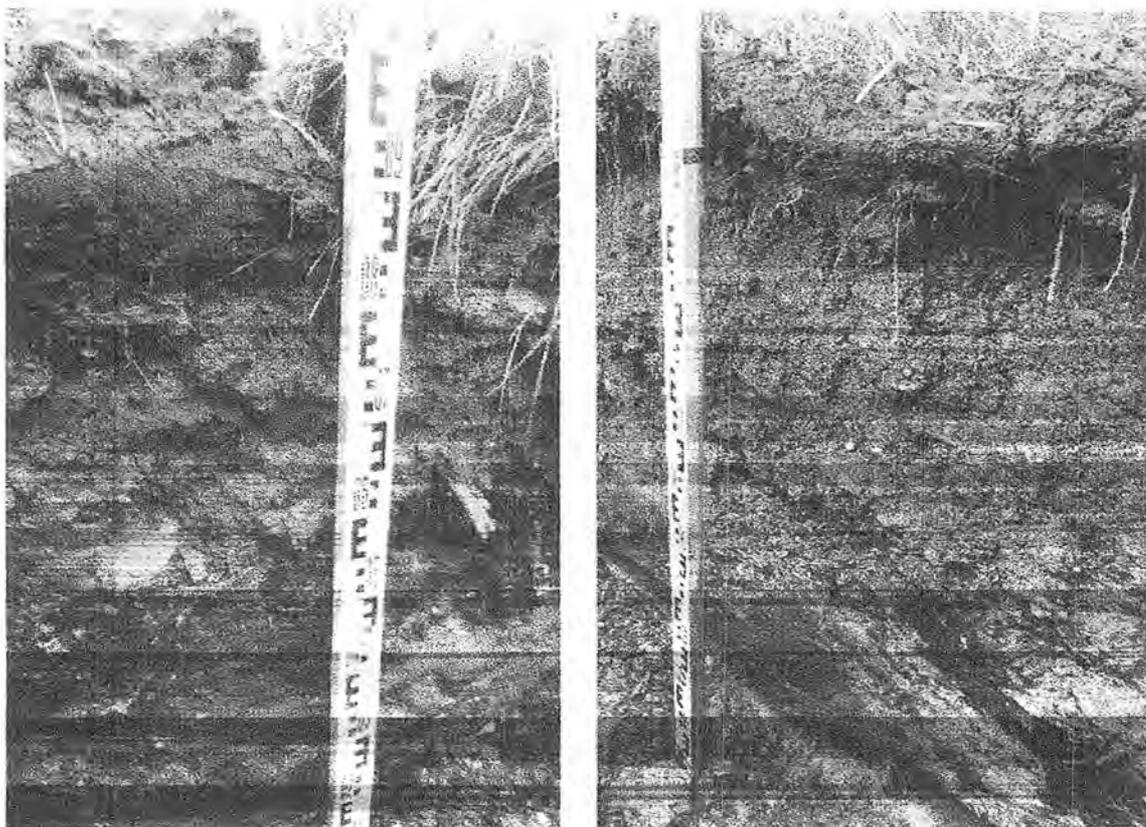
In einem Schurf fand sich eine ca. 10 bis 20 cm mächtige Schicht von rotem Ziegelbruchmaterial, in einem weiteren Schurf ein durchlässiges, grobbodenreiches Material unter einem 10-15 cm mächtigen schluffreichen Horizont.

Abbildung 4. Links: Profilaufbau mit einer Ziegelbruchschicht. Rechts: Profilaufbau von oben nach unten mit Schluff, schotterhaltigem Material, und verdichtetem tonigem Lehm.

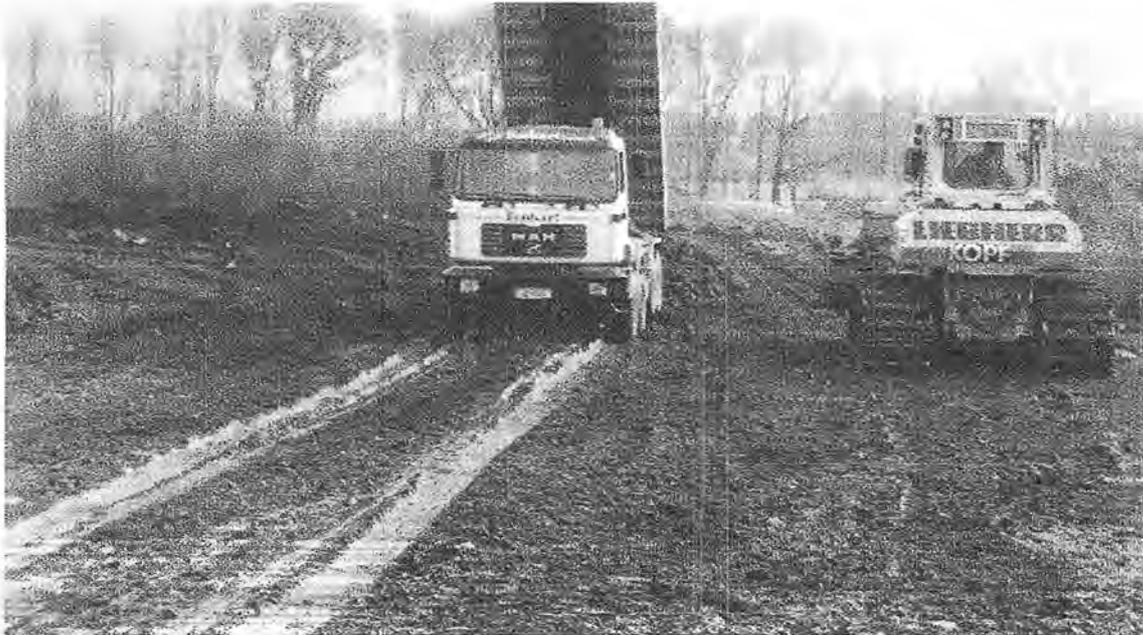
Im Rahmen der Begehung konnte die aktuelle Rekultivierungspraxis auf der benachbarten Fläche beobachtet werden. Feuchter Boden wird mit der Schubraupe verteilt und dabei immer wieder überfahren. Bei der Anlieferung befahren die voll beladenen LKW das zuvor eingebaute Aushubmaterial. Feuchte Böden sind nicht tragfähig. Durch das Überfahren entstehen verdichtete Bodenhorizonte mit geringem Porenraum und sehr geringer Wasserleitfähigkeit und Wasserspeicherkapazität. Eine Sanierung sollte jetzt, vor Abschluss der Deponierungstätigkeiten, ernsthaft geplant werden!

Abbildung 6. Aktuelle Rekultivierungspraxis bei der Kiesgrube in Altach: Ständiges überfahren von feuchtem und nassen Bodenmaterial durch Schubraupe und LKWs. Diese Fläche wird nach Abschluss der Arbeiten ebenfalls durch Tagwasserstau, flächigen Vernässungen und in weiterer Folge von Bewirtschaftungshindernissen gekennzeichnet sein.

Für die künftige Bodenaushubdeponierungen und Rekultivierungen wird dringend empfohlen, Konzepte unter Berücksichtigung der einschlägigen Richtlinien zu erarbeiten (Juritsch, 2009) (Grob et al., 2011). Das Ziel muss sein: Die Bodenbonität nach der Rekultivierung ist mindestens gleich gut als vor dem Kiesabbau.
